FLACHDACH

Wurzelfest mit Aussicht

KUNSTSTOFF-DACHBAHNEN » Arbeiten wo Andere Essen, war nur eine Besonderheit der Abdichtungsarbeiten am Dachrestaurant des „Skyline Plaza“ in Frankfurt. Die Mitarbeiter von Pohlen Bedachung dichteten Dachflächen auf mehreren Ebenen ab und schafften die Voraussetzungen für die Gründachflächen.

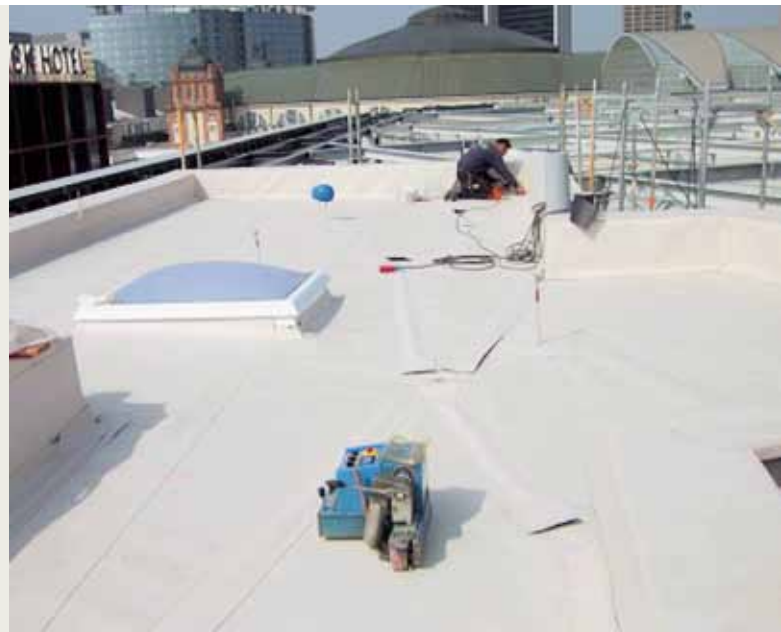
Nachdem die Befestigungsschienen verschraubt sind, werden die Metallprofile mit einem vorgefertigten Abdichtungsband per Heißluft-Schweißautomat verschweißt.

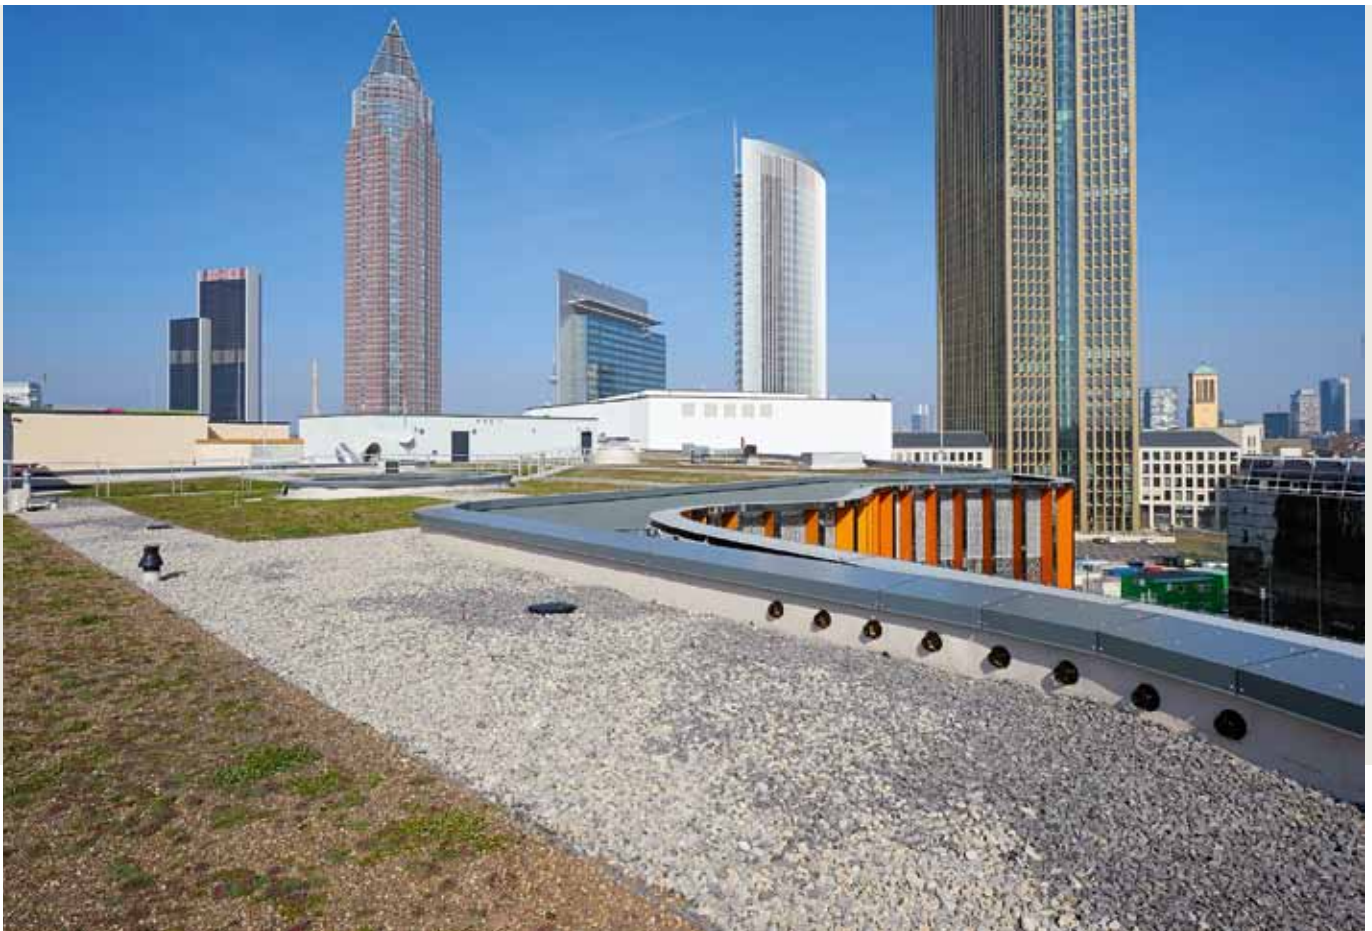
Eine ausgeklügelte Notentwässerungsebene von mehreren parallel nebeneinander sitzenden Notabläufen wurde in die Attika-Bereiche eingefügt.

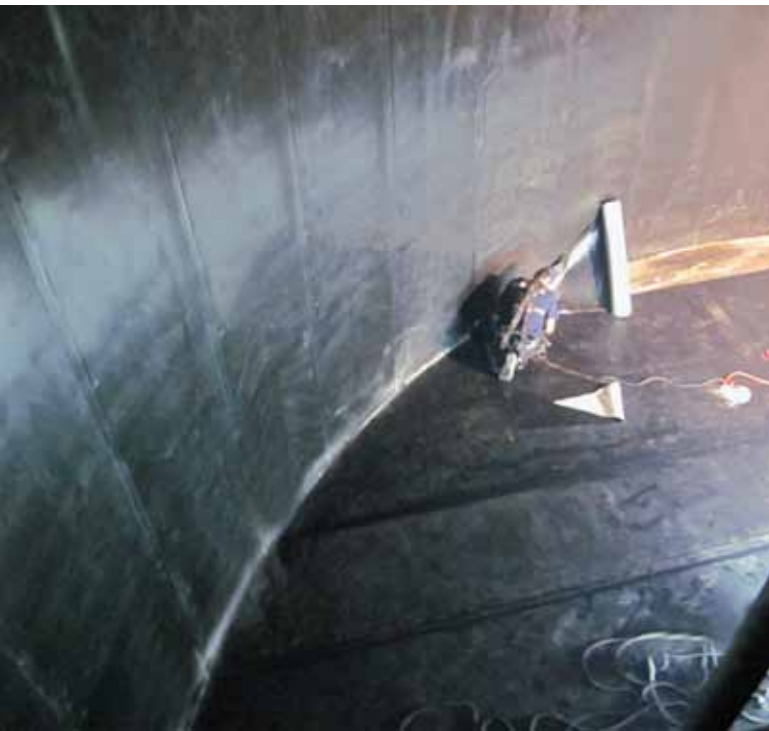
Für die Abdichtung der Sprinklertanks mussten spezielle Anforderungen zur Sicherheit der Dachdecker eingehalten werden. Frischluft wurde eingepumpt und die Abluft wieder abgesaugt. Auch wurden die Arbeiten immer im Team von mindestens 2 Personen durchgeführt.

Die zwei jeweils 12 m hohen runden Bauteile dienen der Wasserspeicherung für das Sprinklersystem gemäß den Brandschutzvorschriften. Die Tanks wurden mit einer speziellen PVC-Kunststoffabdichtungsbahn abgedichtet. Zuvor erfolgte die Vorbereitung des Betonuntergrunds, damit die Abdichtungsbahn nicht durch spitze Unebenheiten beschädigt wird. Anschließend dichtete man die Tanks innen vollflächig mit der selbstklebenden Kunststoffbahn ab. Sie lässt sich hervorragend verarbeiten und reduziert durch die vollflächige Verklebung das Entstehen von Wasserdruck-Spannungen. Um bei der Verlegung auch an die höher gelegenen Stellen zu gelangen, wurde ein spezielles Gerüst im Inneren der Betonbehälter aufgebaut, ebenso musste für die optimale Beleuchtung der Arbeitsflächen gesorgt werden. Denn die Oberseite der Kunststoffabdichtungsbahn ist schwarz und so befanden sich die Handwerker während der Verlegung sprichwörtlich in einem schwarzen Loch. Doch noch wichtiger waren die nötigen Vorkehrungen für

die Sicherheit der Verleger: Die Sprinklertanks sind innen schlecht belüftet, so musste eine zusätzliche Be- und Entlüftung sichergestellt werden. Dazu wurde Frischluft in die Tanks gepumpt und die Abluft wieder abgesaugt. Weitere Sicherheitsmaßnahmen waren, dass nie eine Person alleine im Tank arbeiten durfte und alle Arbeiter eine persönliche Schutzausrüstung tragen mussten. Mithilfe von Sicherheitsgurten waren die Dachdecker über einen Flaschenzug mit dem Gerüst verbunden, der sie im Notfall in kürzester Zeit aus den Tanks heben konnte. Die Mitarbeiter des Bedachungsunternehmens wurden außerdem umfangreich geschult, um mögliche Gefahren frühzeitig zu erkennen und entsprechend reagieren zu können. Projektleiter der Pohlen Bedachungen, Dipl.-Ing. Andreas Peschen: „Aufgrund der langjährigen Erfahrung unserer Mitarbeiter mit den Sika-Produkten können solche vielseitigen Projekte wie die Skyline Plaza erfolgreich umgesetzt werden. Wir sind ein Dachdeckerbetrieb mit geschulten und nach TÜV-

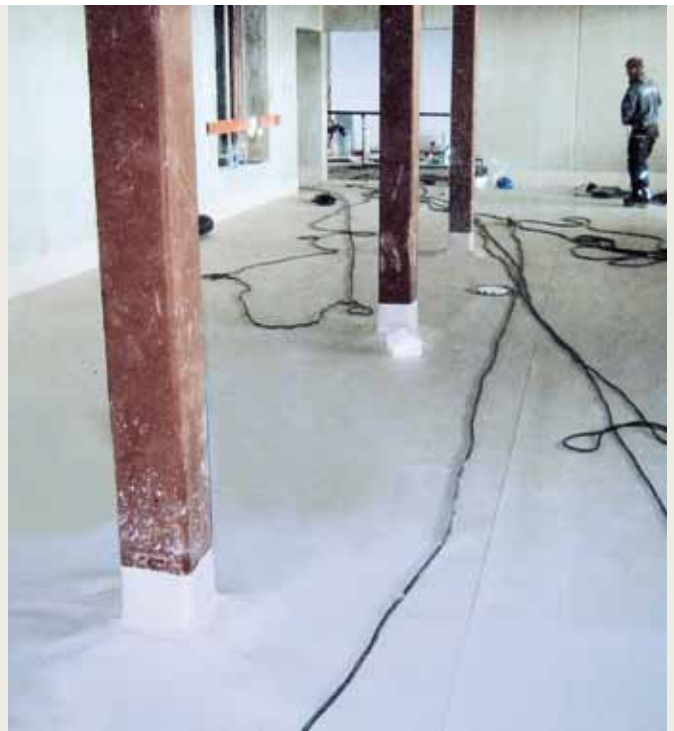
Die Restaurantflächen im Innenbereich wurden mitsamt zahlreicher Stützen ähnlich einer Wanne 15 cm hoch eingedichtet.

Mit der weitläufigen Gastronomieebene des Skyline Plaza ist den Kunden aus Stadt und Umland ein ausreichendes kulinarisches Angebot sicher. Auch die Restaurantflächen im Inneren des Gebäudes wurden mit einer FPO-Kunststoffabdich-

tungsbahn abgedichtet. Durch ihre hohe chemische Resistenz kann sie speziell für die Abdichtung von Innenböden und Großküchen eingesetzt werden, wo die Materialien besonders hohen Belastungen ausgesetzt sind: Es wird durchgängig mit Fetten und Ölen gearbeitet, feuchte Reinigungen erfolgen in engen Zeitabständen und der Boden muss eine hohe Säurebeständigkeit und mehrere Abläufe aufweisen. Um zu verhindern, dass Fettsäure in den Rohbeton eindringen kann, wurde die Sarnafil-Abdichtungsbahn noch vor dem Estrich auf dem Betonboden verlegt und ähnlich einer Wanne 15 cm hoch eingedichtet. Mit Spezialabläufen und besonderen Leitungsdurchführungen sorgten die Dachdecker auch im Gebäudeinneren für eine rundum dichte, rund 2.600 m² große Bodenfläche.

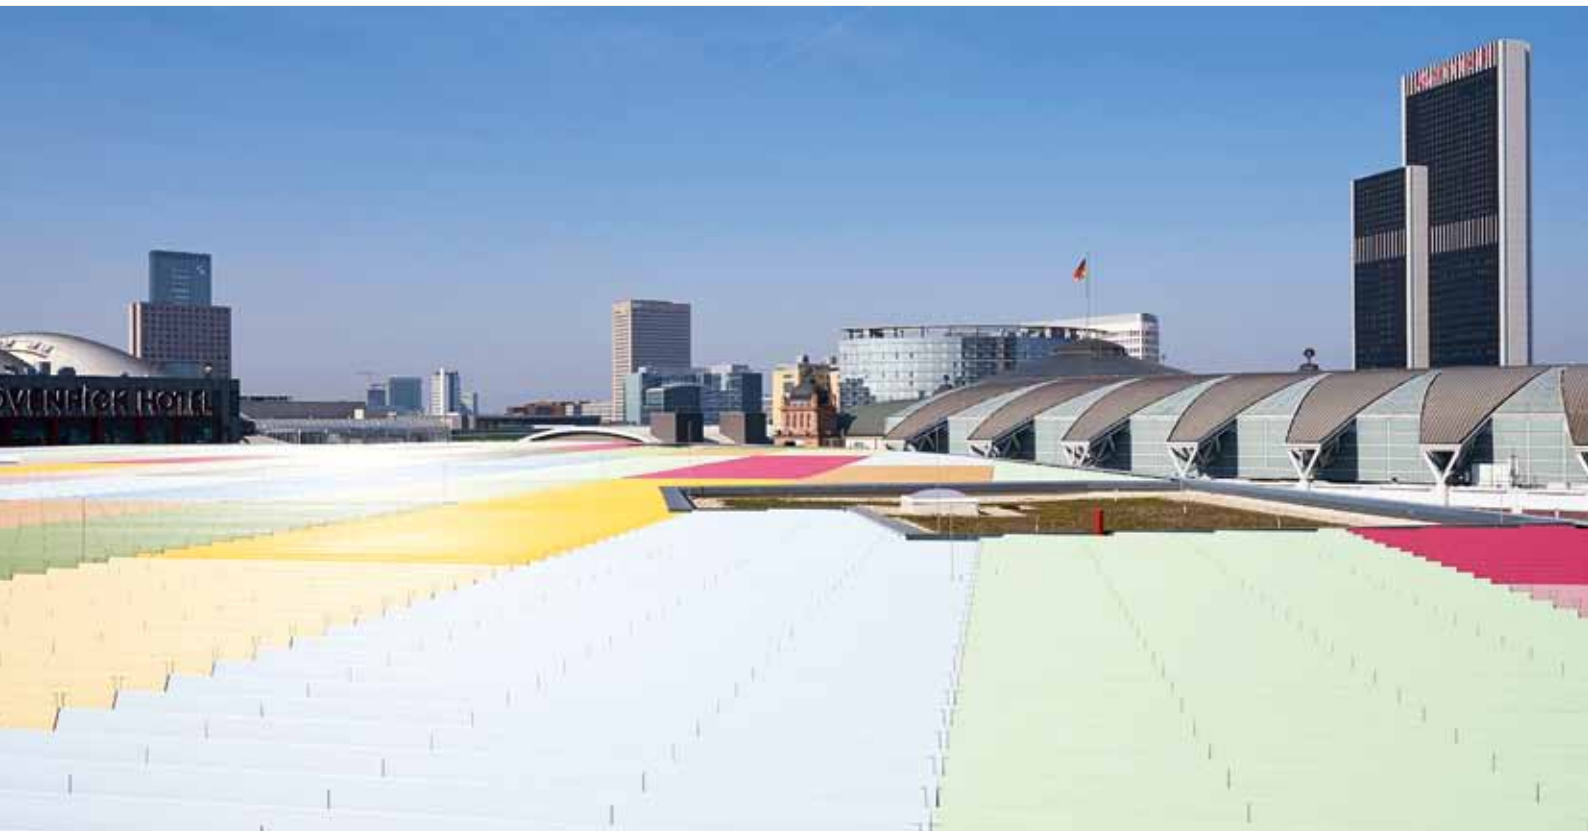
Zwischen Gründach, Kies und Aufenthaltsbereichen sorgen bunte Lamellen für einen lebhaften Kontrast der Mammut-Dachlandschaft.
